## 重要なお知らせ

### TUSA レギュレータ「RS-670」をお使いのお客様へ、点検と回収のお願い

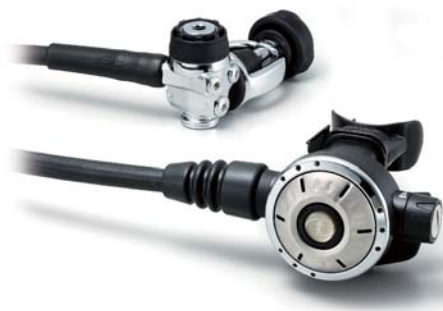
写真 1

平素は、TUSA製品をご愛用頂きまして、誠に有難うございます。  
2009年4月より発売しました弊社レギュレータ「RS-670」（※写真1）の製品の一部におきまして、ファーストステージのBLCプラグ（※写真2）の締め込みが不十分な為、内部のOリングがタンクの圧力により飛び出してしまう可能性があることが判明いたしました。

つきましては、該当製品をお買い上げ頂きましたお客様には、直ちにご使用の中止をお願いいたします。併せて、該当製品の部品を無償にて交換させて頂きますので、下記製品に関する情報と回収方法により、該当製品をご返送頂けます様お願い申し上げます。

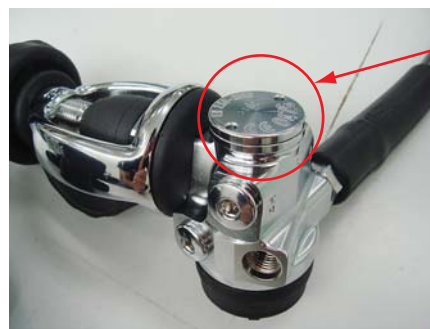
写真 2

該当部品  
BLCプラグ

Oリングの飛出しが発生しますと、大きな破裂音と共に高圧の空気が該当部品周辺より漏れる現象が起こります。

お送りいただきましたレギュレータに関しては着荷次第早急に、該当部品に識別加工を施した部品に交換させていただきます。

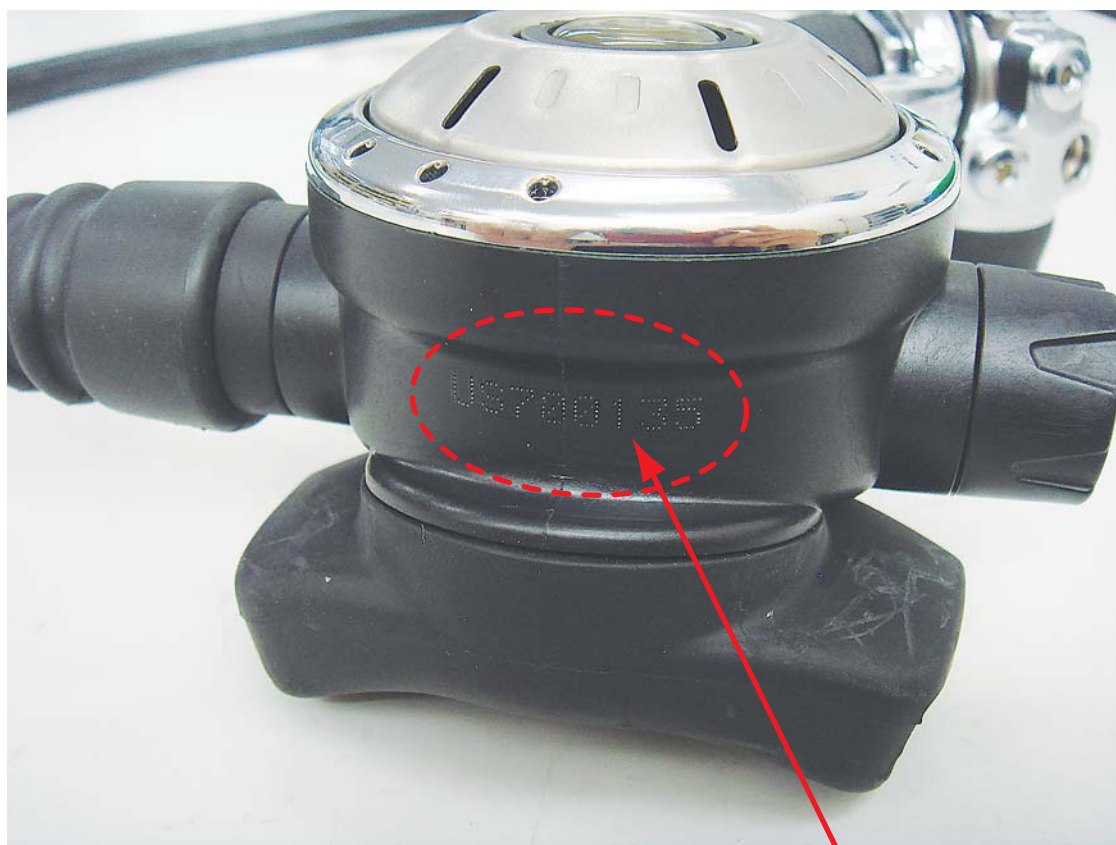
## ■製造番号の確認方法

※本体セカンドステージに刻印されているアルファベットと数字が製造番号となります。  
写真はUS700135です。

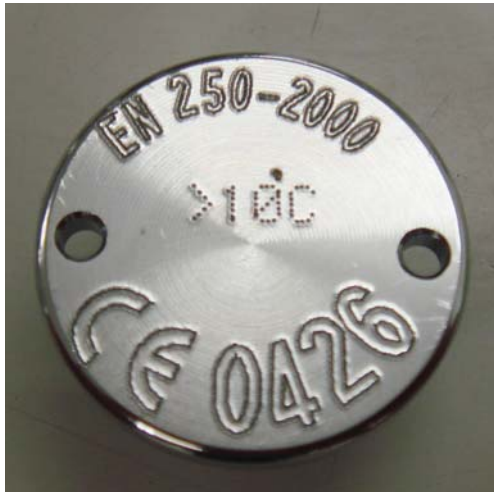
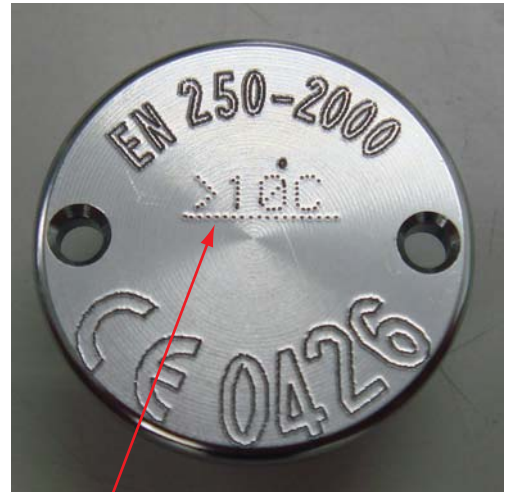
識別加工後

>10°Cにアンダーライン
